זו"ח בדיקה מספר: 7212204670  
בהתאם לסעיף 12 לחוק התקנים תשי"ג - 1953

שם המזמין	: דורגור בע"מ
מעונו	: האורגים 24, אזור תעשייה אשדוד
תאריך ההזמנה	: 14/04/2022

מכסים פלסטיים עם שרוולים המתחברים לתאי ניקוז ומחסומים

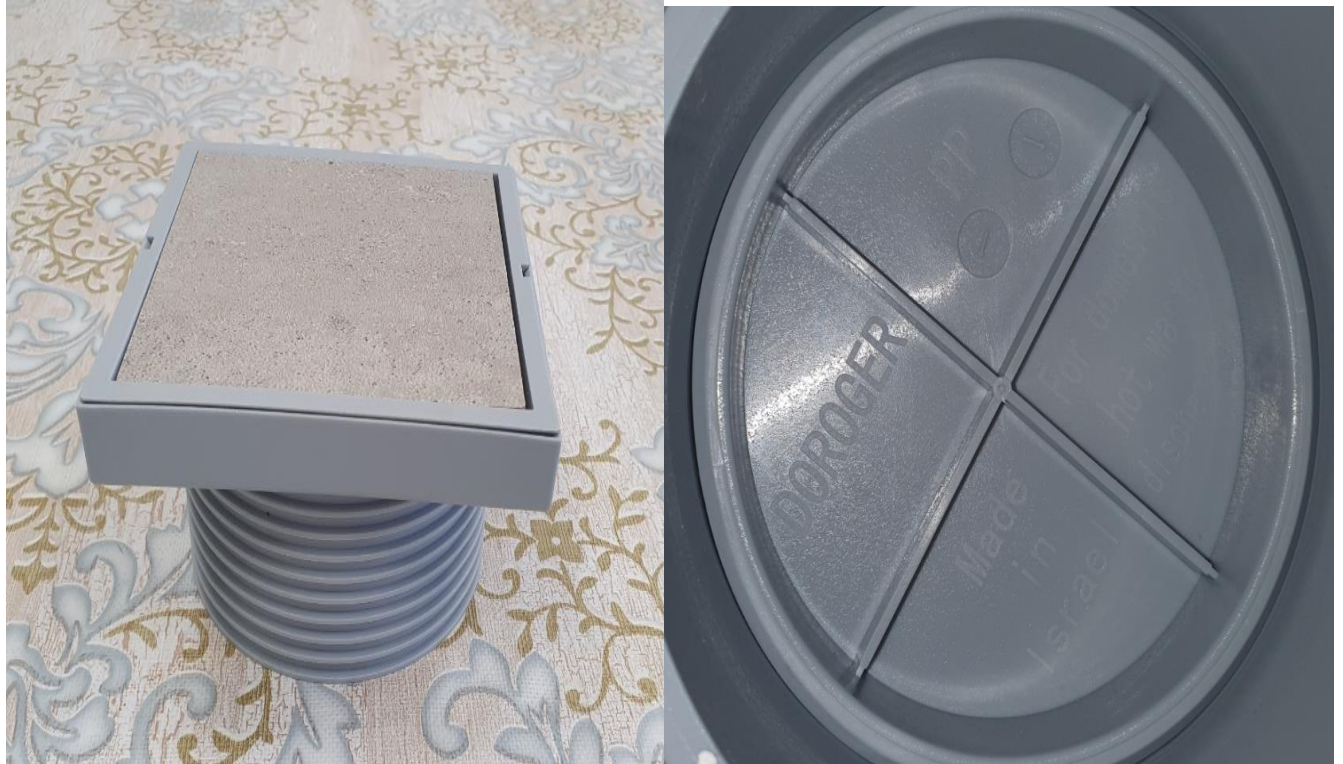
## תמונה לדוגמא מס' 1

המדגם ניטל בתאריך:	21/04/2022	הנוטל:	המזמין
כמות במדגם:	2		
תאור המנה שמתוכה ניטל המדגם:			
1- דוגמא של מכסה פלסטי מלבני פ"פ צבע אפור	11x11	ס"מ (ראה תמונה 1)	
2- דוגמא של מכסה פלסטי מלבני פ"פ צבע שחור	13x13	ס"מ (ראה תמונה 2)

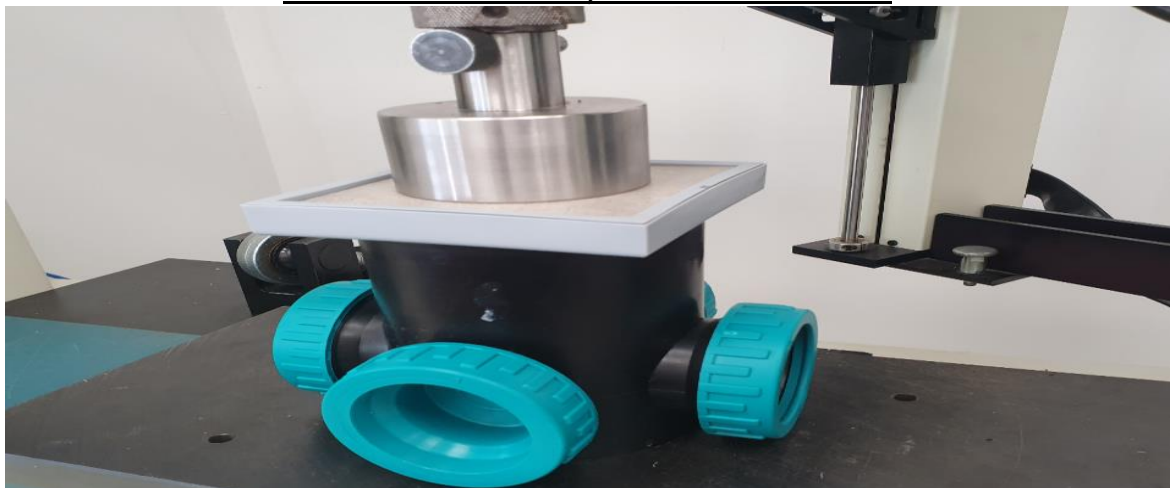
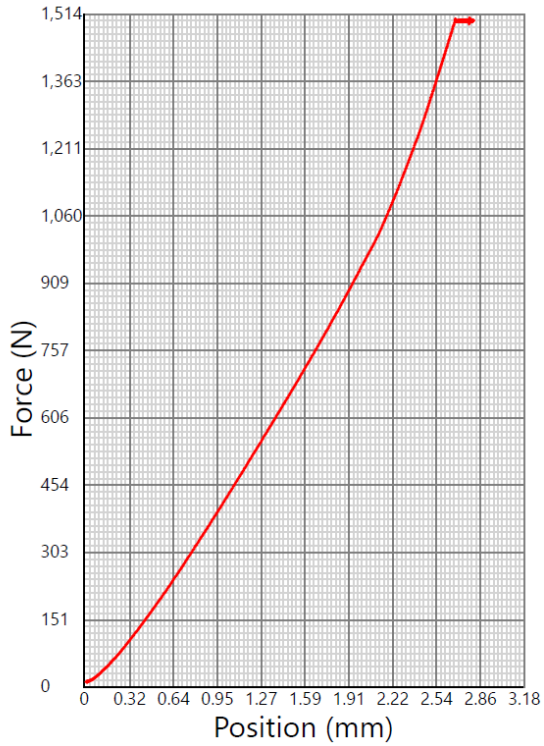
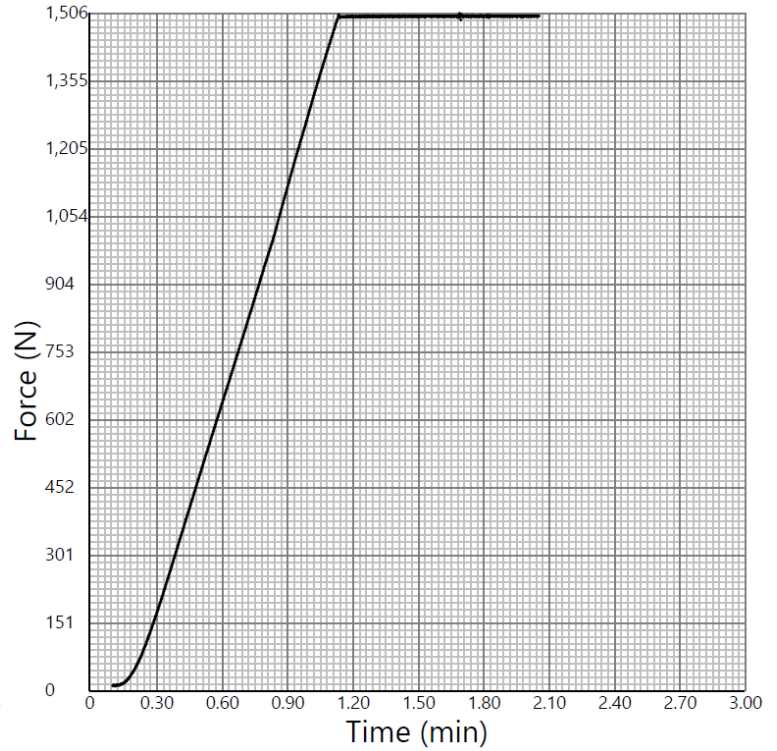
### נספח א' תמונות בדיקת העמסה מכסה אפור

מס' סעיף	תיאור הסעיף	תוצאות הבדיקה והערות	מסקנה
1	סימון דוגמא מס' 1 : מכסה אפור	DOROGER PP Made in Israel For domestic hot waste discharge 07-2020	אין מסקנה
2	סימון דוגמא מס' 2 : מכסה שחור	DOROGER PP 03-2022	אין מסקנה
3	חוזק העמסה לדוגמא מס' 1 - מכסה אפור	תנאי בדיקה: 1- כוח העמסה 150 ק"ג (1500 ניוטון). 2- משך ההעמסה עד 2 דקות.  ממצאים : לאחר העמסה של 1500 ניוטון במשך 2 דקות לא זוהה סימני סדקים או עיוותים כלשהם בגוף המכסה ובדפנות שלו. (ראה תמונות נספח א')	מתאים
4	חוזק העמסה לדוגמא מס' 2 - מכסה שחור	תנאי בדיקה: 1- כוח העמסה 150 ק"ג (1500 ניוטון). 2- משך ההעמסה עד 2 דקות.  ממצאים : לאחר העמסה של 1500 ניוטון במשך 2 דקות לא זוהה סימני סדקים או עיוותים כלשהם בגוף המכסה ובדפנות שלו. (ראה תמונה נספח ב')	מתאים
5	עמידות בספיקה - דוגמא מס' 2 - מכסה שחור	תנאי בדיקה: 1- גובה מפלס המים 15 מ"מ . 2- דרישת ספיקה מינימלית 50 ליטר/לדקה.  ממצאים: הספיקה שהתקבלה במפלס 15 מ"מ היא : 55 ליטר/לדקה  (ראה תמונות בנספח ג')	מתאים
